# Der architektonische Charme der Scheune

*Eine Kita wie eine Scheune? Die neue Kita Blumenau in Renchen setzt auf Holz statt auf Effekte. Dafür erhält der Bau von Boos Architekten die renommierte Hugo-Häring-Auszeichnung und verankert moderne Architektur fest im dörflichen Kontext.*

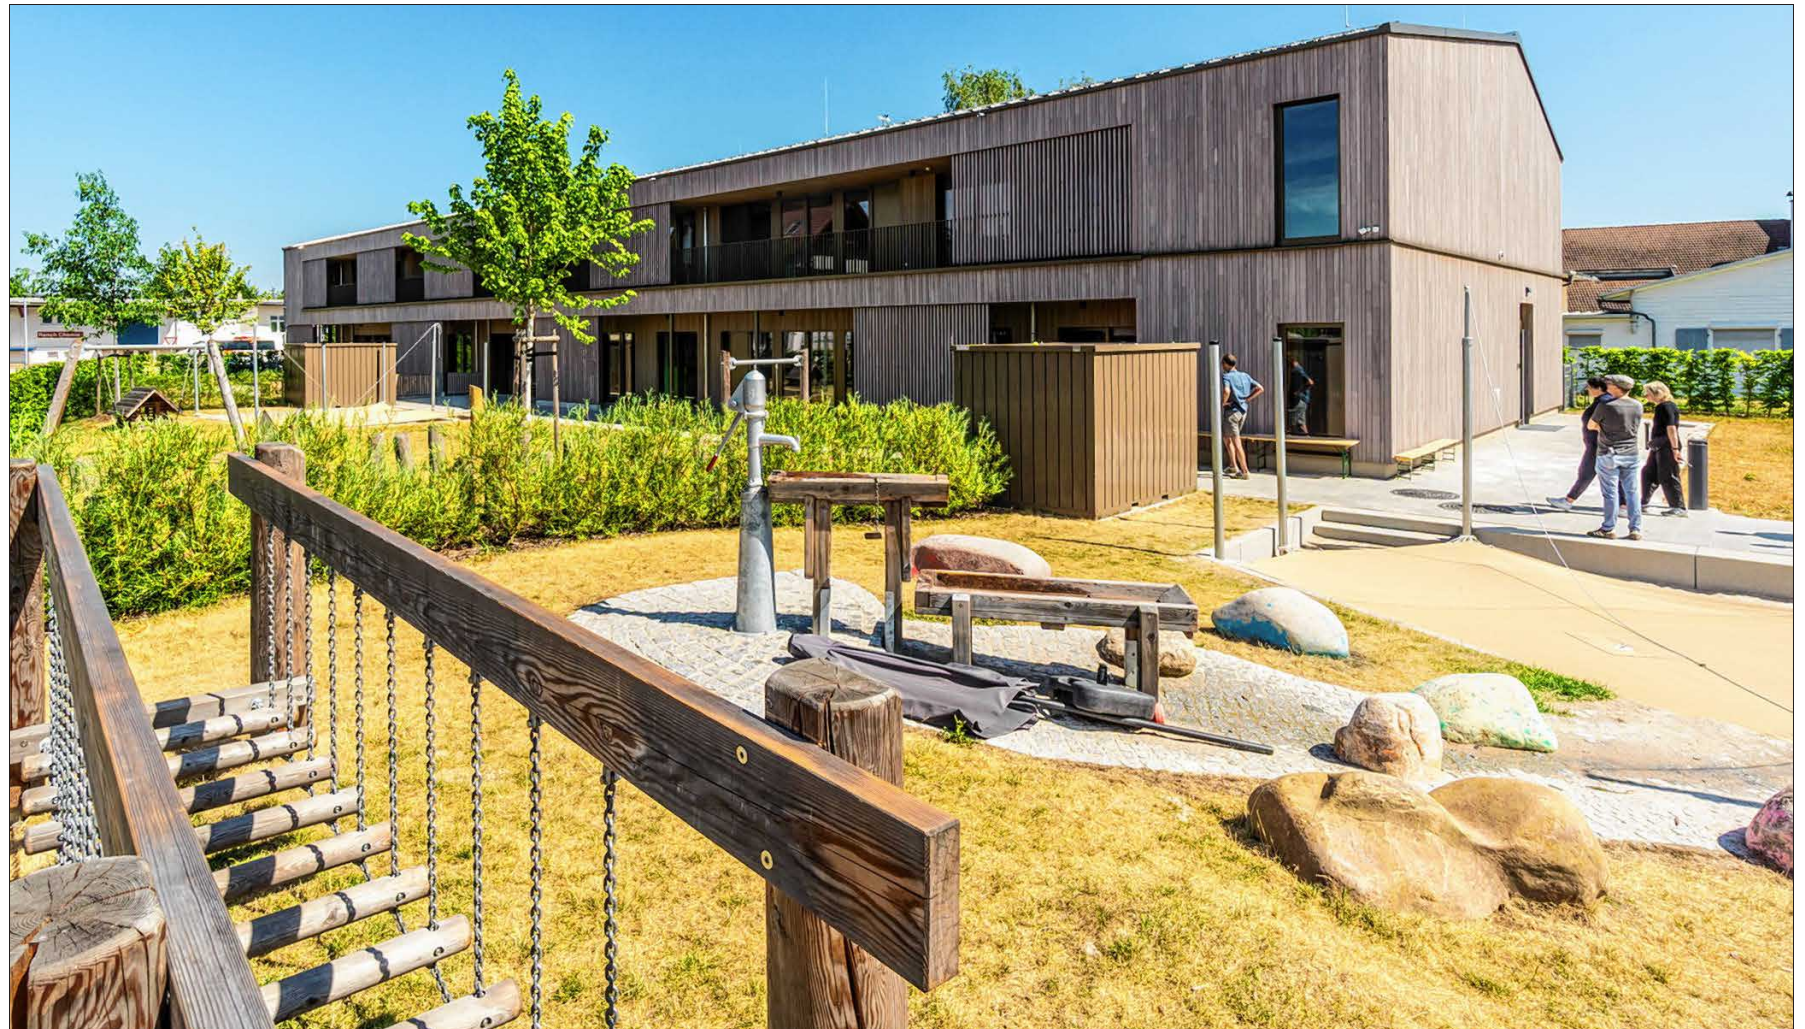
**Die Kindertagesstätte Blumenau in Renchen erinnert mit ihrem langgestreckten Baukörper und dem flach geneigten Satteldach an eine Scheune. Nach Südwesten öffnet sich der Holzbau über eine Loggia zum abwechslungsreich gestalteten Spielgarten.**  
Fotos: Ulrich Coenen

Das 2025 vollendete Gebäude greift auf, was Renchen prägt: das Satteldach. Allerdings liegen auf der Kita keine Ziegel. Über dem langgestreckten zweigeschossigen Baukörper aus Holz spannt sich vielmehr eine flach geneigte Fläche. Genau daher rührt der Eindruck der Scheune.

Die Fassade besteht aus vorvergrauter Weißtanne. Der silbrige Ton ist ein bewusstes Gestaltungselement der Architekten, nicht Alterung. Fel-

der aus senkrechten Lamellen gliedern den langen Baukörper und dienen zugleich als Sonnenschutz. Nach Südwesten öffnet sich das Gebäude

über eine Loggia mit seinen Gruppenräumen zum großen und abwechslungsreich angelegten Spielgarten mit modellierter Topografie.

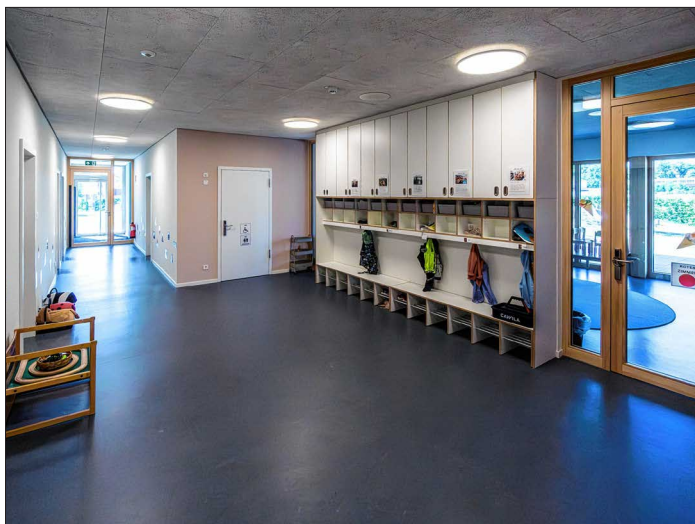
**Der Korridor zieht sich in beiden Geschossen an der Nordostseite schnurgerade über die gesamte Länge des Gebäudes. Aufweitungen bieten Platz für die Garderoben.**

Eine Schwäche hat das Haus dennoch: den Korridor. In beiden Geschossen zieht er sich an der Nordostseite schnurgerade über die gesamte Länge. Rechts öffnen sich die Türen zu den Gruppenräumen, links liegen die Funktionsräume, dazwischen die Nischen für die Garderoben. Unten weitet sich der Gang immerhin mehrfach, oben bleibt er über die ganze Länge fast gleich schmal. „Spielflur“ nennen ihn die Architekten. Tatsächlich ist es ein Gang, den man lediglich durchquert.
